## NOTA DE LA CIAF SOBRE LA INVESTIGACIÓN DEL ACCIDENTE DE ADAMUZ: ACTUALIZACIÓN DE INFORMACIÓN DISPONIBLE EN LAS PRIMERAS HORAS TRAS EL SUCESO

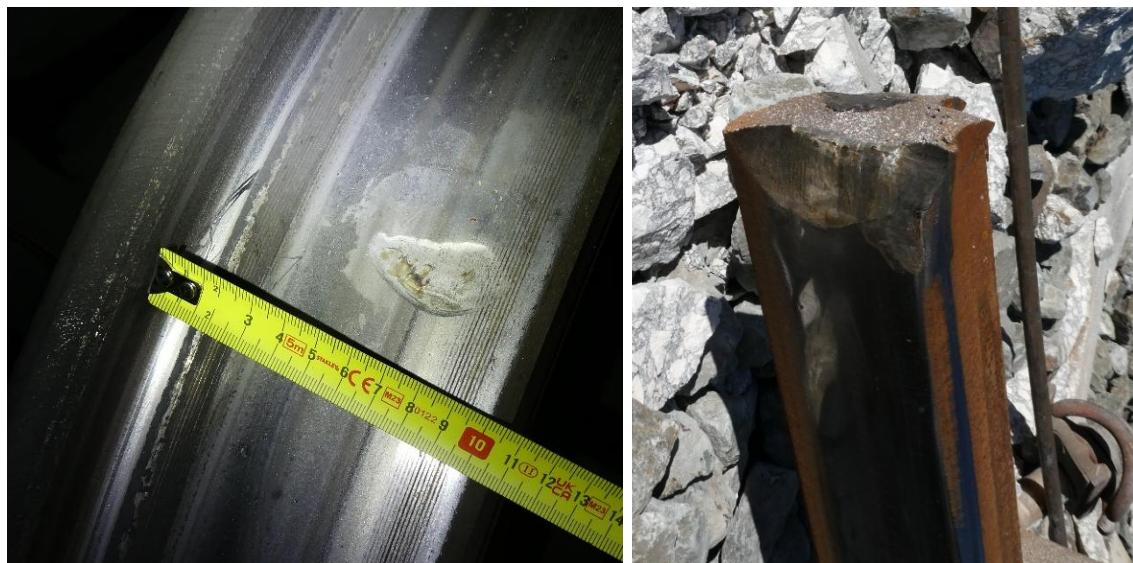
Las muescas tienen un patrón uniforme en los coches 2, 3 y 4 y son compatibles con un impacto en la cabeza del carril. La comparación visual entre las muescas de las ruedas y la sección de carril roto de la zona cero del descarrilamiento arrojan resultados presumiblemente coincidentes:

1: Muescas presentes en la rueda derecha del eje 13 del tren de Iryo (coche 4, primer eje del primer bogie) y posible punto de colisión con la cabeza del carril.

Estas muescas en las ruedas y la deformación observada en el carril son compatibles con el hecho de que el carril estuviese fracturado: al estar interrumpida la continuidad del carril, la parte anterior a la rotura recibiría inicialmente el peso total de la rueda, provocando que esa parte del carril descendiese levemente. Como la parte del carril posterior a la rotura no estaría

actuando solidariamente con la parte anterior, se produciría momentáneamente un escalón entre los dos lados de la fractura, que golpearía la llanta de la rueda.

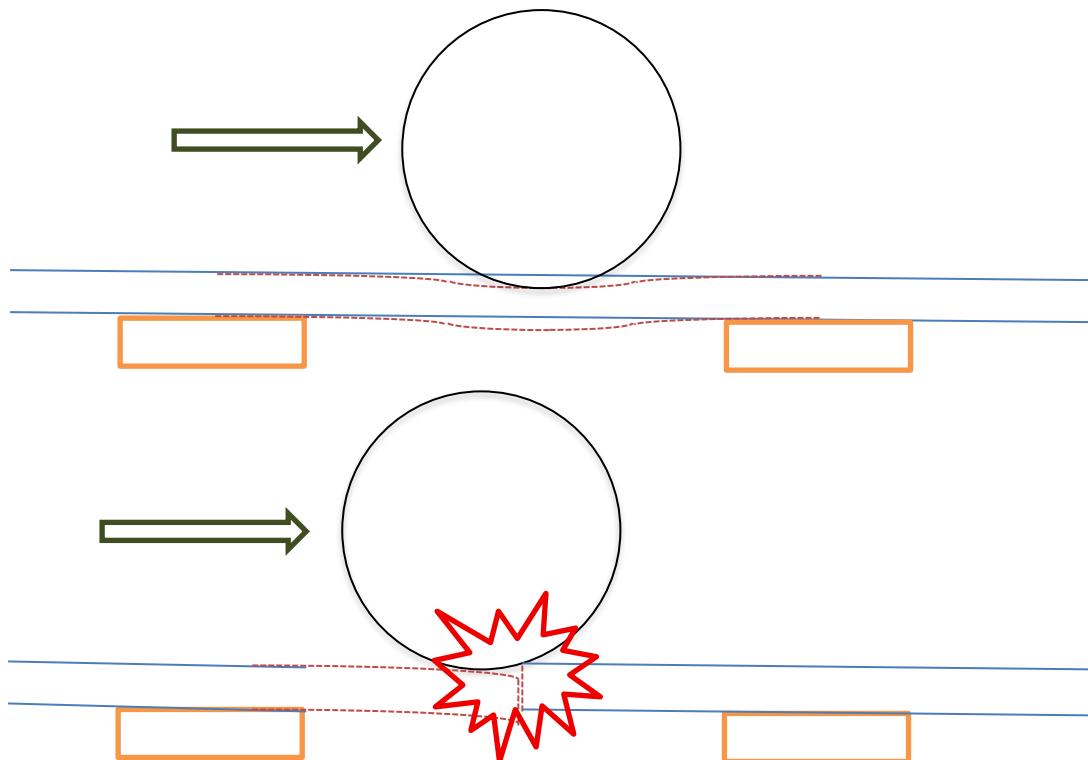
2: *Possible mecanismo de formación de las marcas en las ruedas en caso de haber una rotura de la continuidad del carril (considérese esto como una **HIPÓTESIS DE TRABAJO**). Arriba se muestra el funcionamiento normal (la deformación está exagerada por motivos de claridad): todo el carril se deforma solidariamente bajo el peso de las ruedas. Abajo, efecto producido por la rotura del carril: sólo se deforma la parte sobre la que está la rueda, generándose un escalón contra el que se golpea.*

Además, el hecho de que las muescas estén presentes solo en las ruedas de los ejes impares de la composición es compatible con el hecho de que la primera rueda de cada bogie recibiese el impacto de la cabeza del carril fracturado, como se ha descrito. Producido ese primer impacto, el carril golpeado también se deforma y desciende, por el impacto y por pasar a soportar el peso de la primera rueda. A velocidades del orden de 200 km/h la segunda rueda pasa tan pronto (en torno a unas 3 centésimas de segundo después) que el carril impactado no tiene tiempo a recuperar esa deformación, y por tanto no golpea la segunda rueda del bogie como lo hizo con la primera.

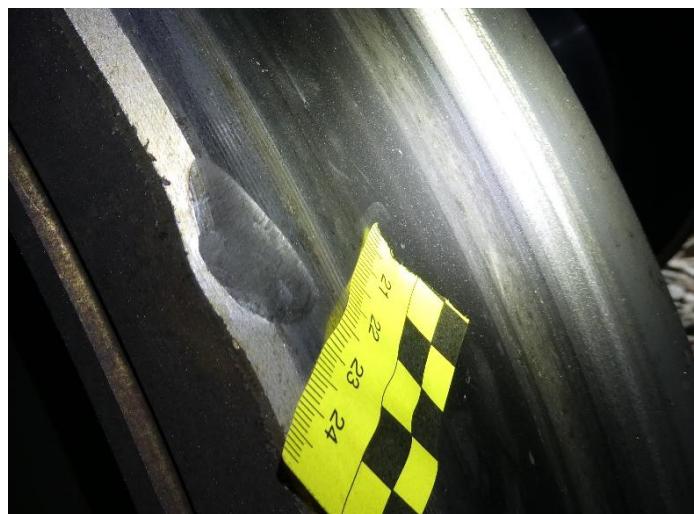
Las muescas presentes en el coche 5 (ruedas derechas de los ejes 17 y 19) tienen un patrón diferente a las del resto de los coches, pero coincidente entre

ellas. Estas muescas consisten en una marca en la zona exterior de la banda de rodadura, compatible con un impacto contra la cabeza de carril en una posición de no continuidad con la zona previa a la fractura. El hecho de que estas muescas se encuentren en el coche 5, y que el coche 6 fuese el primero descarrilado de la composición es compatible con que el carril se estuviese volcando hacia el exterior (lado derecho según el sentido de avance) durante el paso del coche 5, de manera que el coche 6 descarriló debido a una falta completa de continuidad en la rodadura.

3: Muesca presente en la rueda derecha del eje 19 del tren de Iryo (coche 5, primera rueda, segundo bogie)

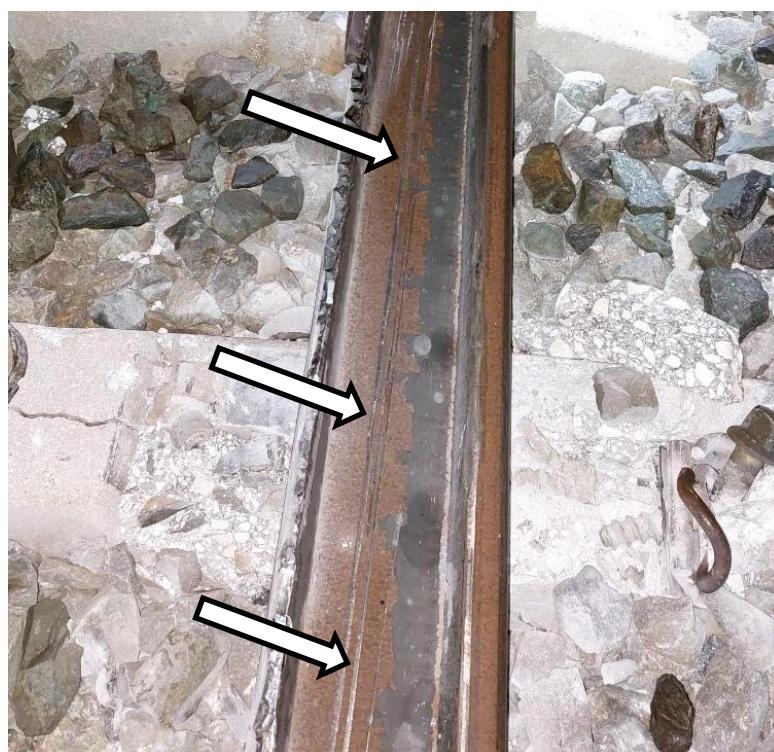
4: Carril tumbado hacia el exterior, tras el punto de rotura. Se observan en el alma del carril huellas de paso de ruedas del tren.

De hecho, sobre el terreno se observó que el carril, tras el punto de rotura, había terminado volcado hacia el exterior y con marcas de haber sido pisado por una rueda lateralmente, una vez tumbado.
